ZWB 19 0038

10.10.2019

Artenschutzrechtliche Beurteilung

B-Plan Nahversorgungsbereich
Olipark in Lichtenau

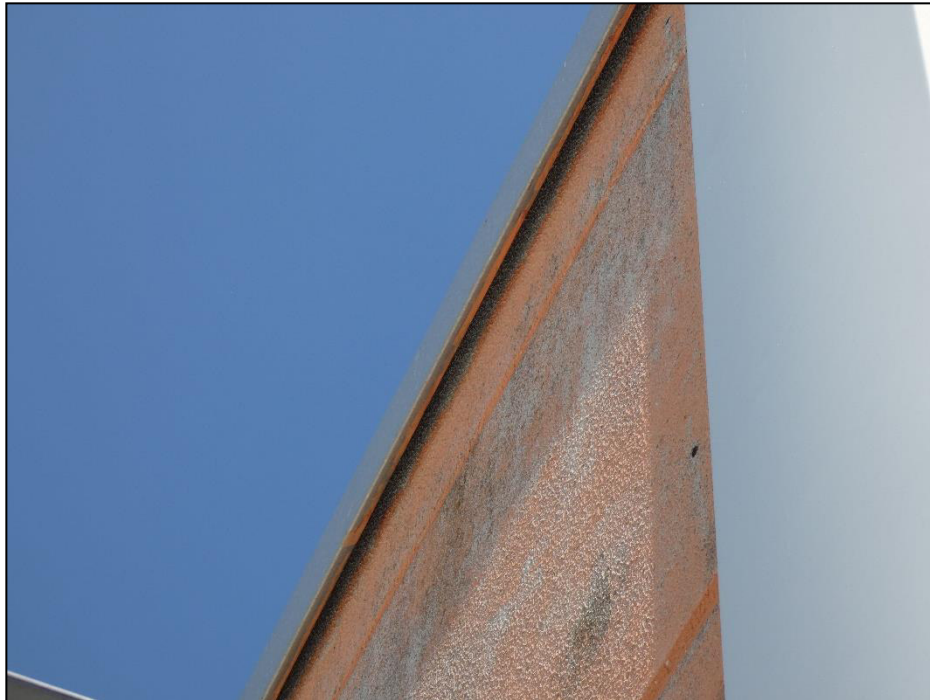
Es handelt sich um eine in Betrieb befindliche Einrichtung für den Einzelhandel. Das ehemalige Landwirtschaftsgebäude ist ca. 7 m hoch und in einem guten baulichen Zustand. In die geschlossenen Fassaden sind im Osten und Westen großflächige Glaselemente integriert, sodass keine Einflugmöglichkeiten für Vögel oder Fledermäuse vorhanden sind. Am östlichen Gebäudeteil besteht zwischen dem Traufabschluss des Daches und der Fassade ein schmaler Spalt, welcher als potenzielles Tagesversteck für Fledermäuse geeignet ist (vgl. Bild 1). An der nordöstlichen und nordwestlichen Gebäudeseite befindet sich etwas tiefer eine vorgelagerte Glasüberdachung, wodurch aufgrund der damit verbundenen Einschränkungen für den Anflug eine Nutzung der Spaltöffnungen am Dachabschluss jedoch unwahrscheinlich ist.

Bild 1: TO 1
Spalt zwischen Traufabschluss und Fassade

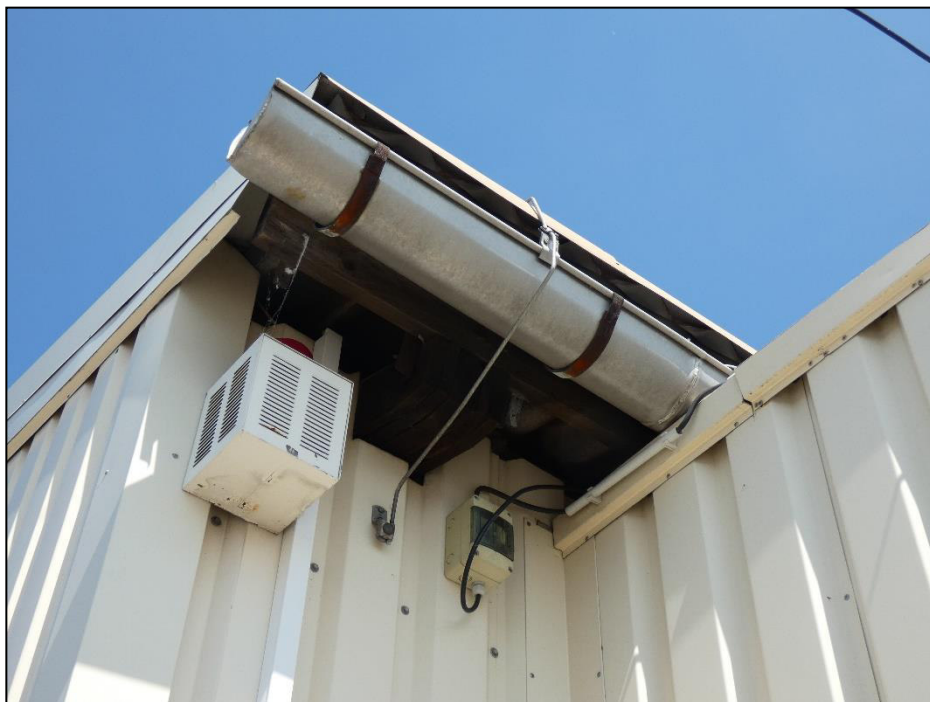
Am Dachüberstand an der südwestlichen und südöstlichen Seite des Gebäudes sind neben der Fassadenverkleidung aus Trapezblech die alten Sparren der Dachkonstruktion erkennbar. In diesen Bereichen bestehen Öffnungen zum Gebäudeinneren, welche einen Einflug durch Vögel ermöglichen. Dies betrifft eine Öffnung an der südwestlichen Gebäudeecke (vgl. Bild 2) sowie die Traufbereiche um das Verbindungsgebäude zwischen dem früheren Stall und dem vorgelagerten Gebäude im Nordosten (vgl. Bild 3 und Bild 4). Durch die Gewerbetreibenden wurden Hinweise auf eine gelegentliche Nutzung durch Schwalben mitgeteilt.

Bild 2: TO 1
Öffnung bei alten Sparren der Dachkonstruktion

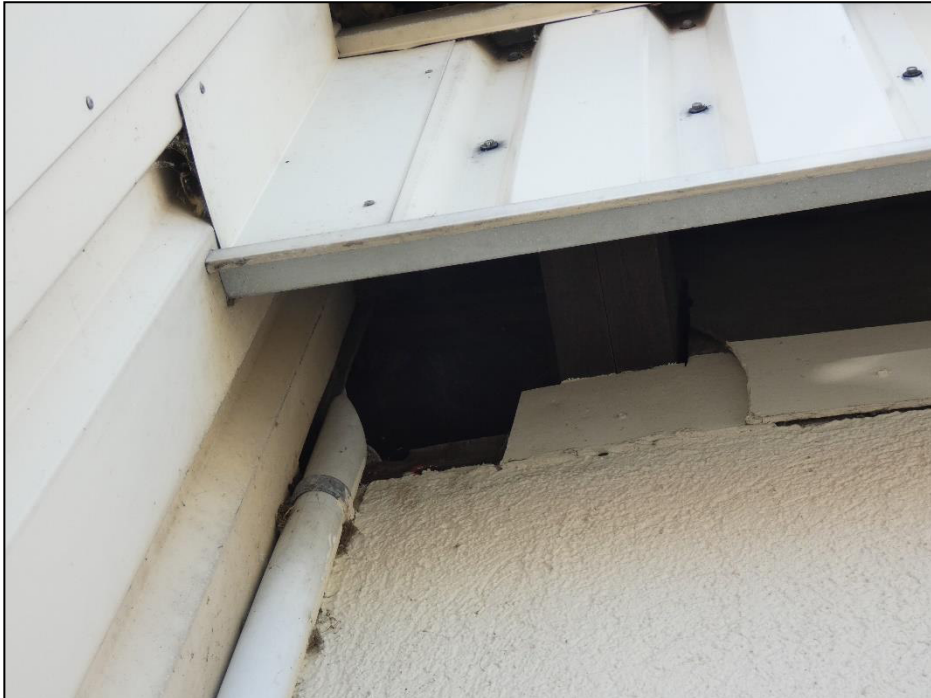
Bild 3: TO 1
Öffnung bei alten Sparren der Dachkonstruktion

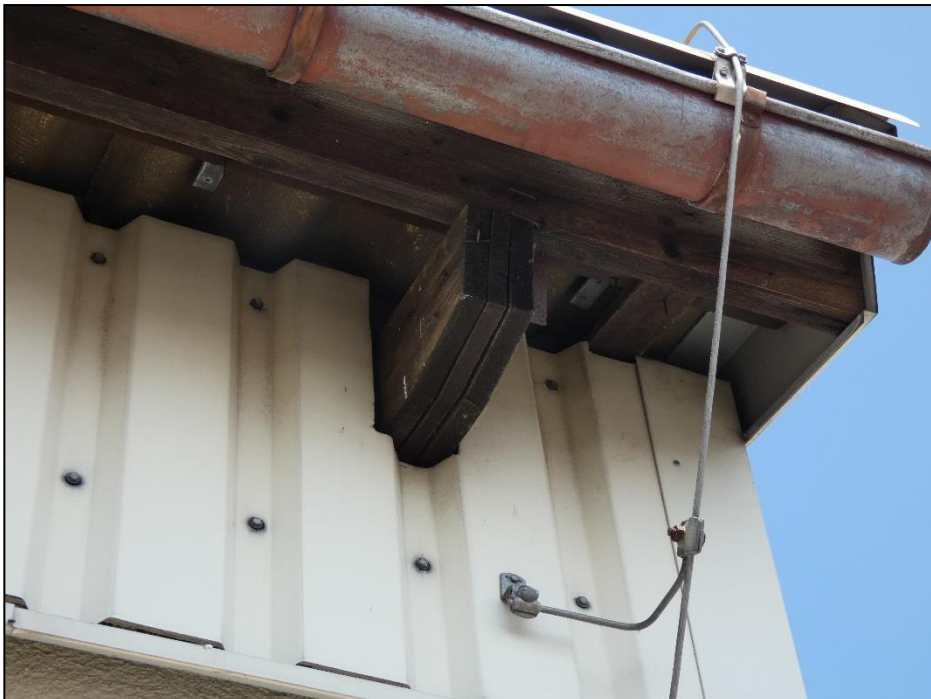
Bild 4: TO 1
Öffnung bei alten Sparren der Dachkonstruktion

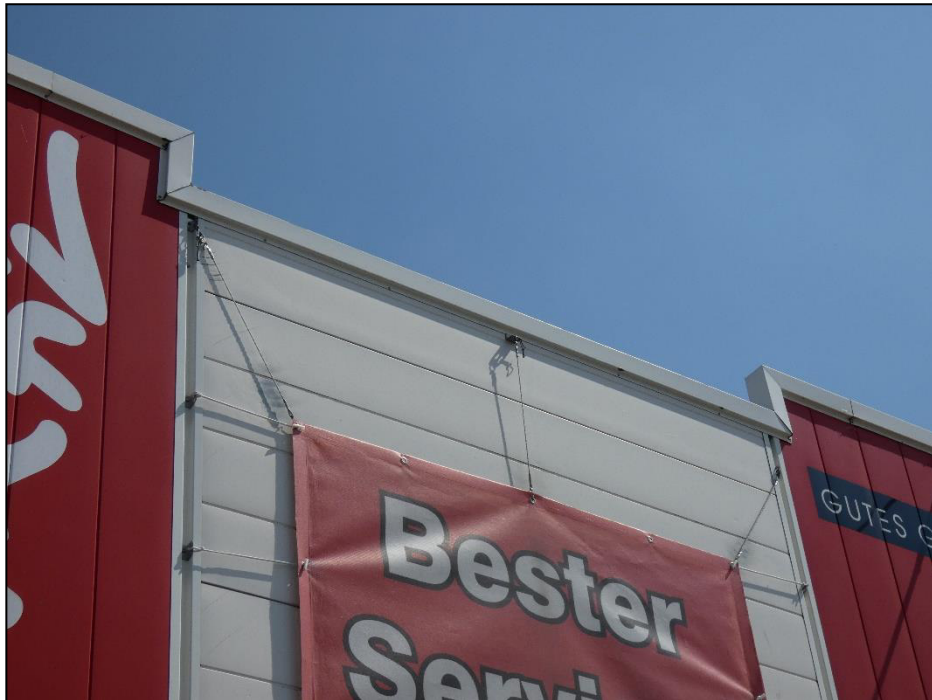
Das Teilobjekt 2 ist ebenfalls noch in Nutzung und ein ehemaliges Landwirtschaftsgebäude. Die Fassaden sind dicht beplankt und weisen keine (potenziellen) Spalten- oder Höhlenquartiere auf

(vgl. Bild 5). Ebenso sind sämtliche Glaselemente intakt. Im Rahmen der Begehung wurden keine faunistisch relevanten Strukturen oder Hinweise auf eine Nutzung durch Tiere festgestellt.

Bild 5: TO 2
Dichte Fassadenbeplankung ohne Spalten- oder Höhlenstrukturen

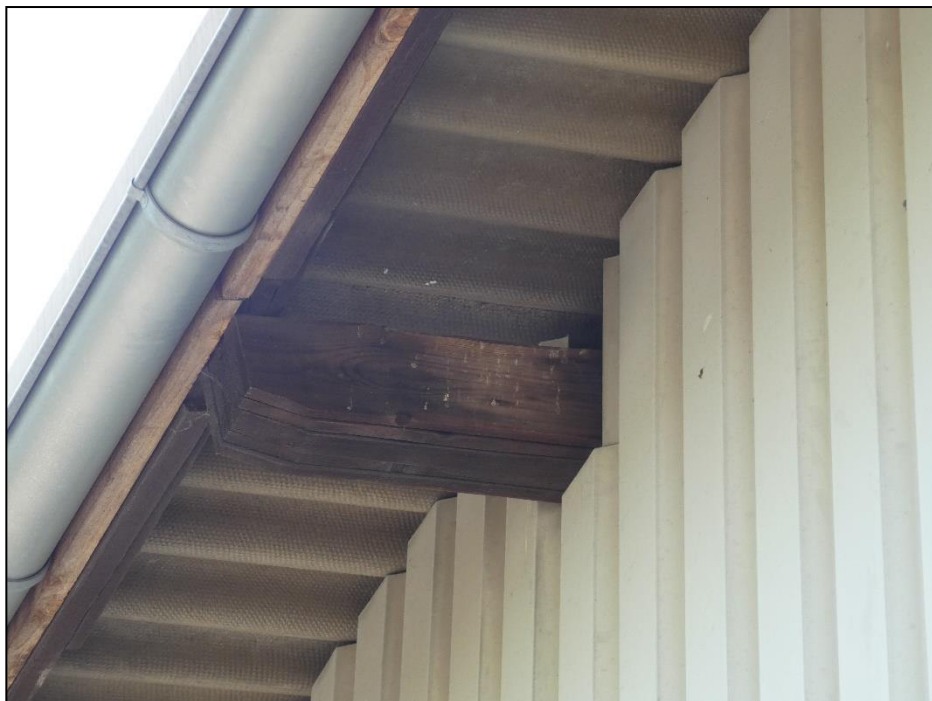
Das ehemalige Landwirtschaftsgebäude ist ca. 7-8 m hoch und das höchste Gebäude im Untersuchungsgebiet. An den Längsseiten des Satteldaches sind neben der Fassadenverkleidung aus Trapezblech die alten Sparren der Dachkonstruktion erkennbar. In diesen Bereichen bestehen Öffnungen zum Gebäudeinneren, welche einen Einflug durch Vögel ermöglichen. An den Sparren wurden Kotsuren festgestellt, welche einen Ansitz durch Vögel dokumentieren (vgl. Bild 6). Analog den anderen ehem. Landwirtschaftsgebäuden weisen die mit Trapezblech beplankten Fassaden selbst, einschließlich der Giebel und dem dortigen Dachabschluss, keine Spalten oder Höhlenstrukturen auf.

Bild 6: TO 3
Öffnung und Kots Spuren an Sparren

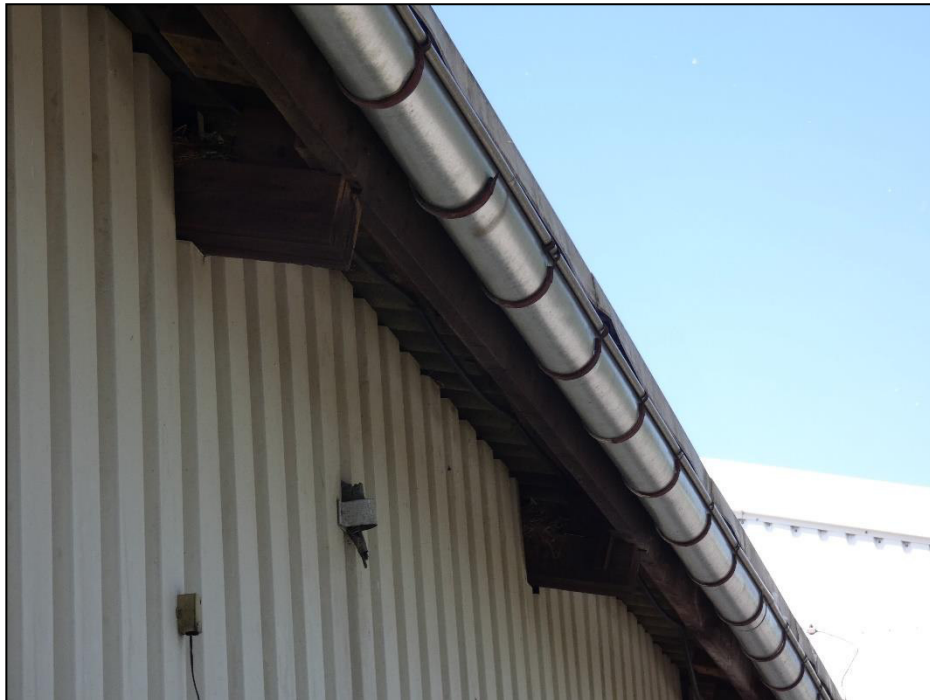
Analog dem Nachbargebäude sind an den Längsseiten des Satteldaches neben der Fassadenverkleidung aus Trapezblech die alten Sparren der Dachkonstruktion erkennbar. Die dortigen Öffnungen bieten Einflugmöglichkeiten für Vögel. An der südöstlichen Längsseite wurde auf zwei Sparren jeweils ein Nest angetroffen (vgl. Bild 7), für welche eine Nutzung durch Gebäudebrüter nahe liegt.

Im Rahmen der Begehung konnten im Umfeld der Gebäude Rauchschwalben (*Hirundo rustica*) beobachtet werden. Nach Aussage der Gewerbetreibenden werden die Gebäude gelegentlich durch diese angeflogen. Die Nester auf den Sparren des TO 4 sind augenscheinlich Gebäudebrütern wie beispielsweise Hausrotschwanz (*Phoenicurus ochruros*), Haussperling (*Passer domesticus*) oder Blaumeise (*Parus caeruleus*) zuzuordnen. Für die vorgenannten Arten kann auch eine Nutzung der Dachtraufbereiche von TO 1 und TO 3 nicht ausgeschlossen werden.

Bild 7: TO 4
Sparren mit Nestern von Freibrütern

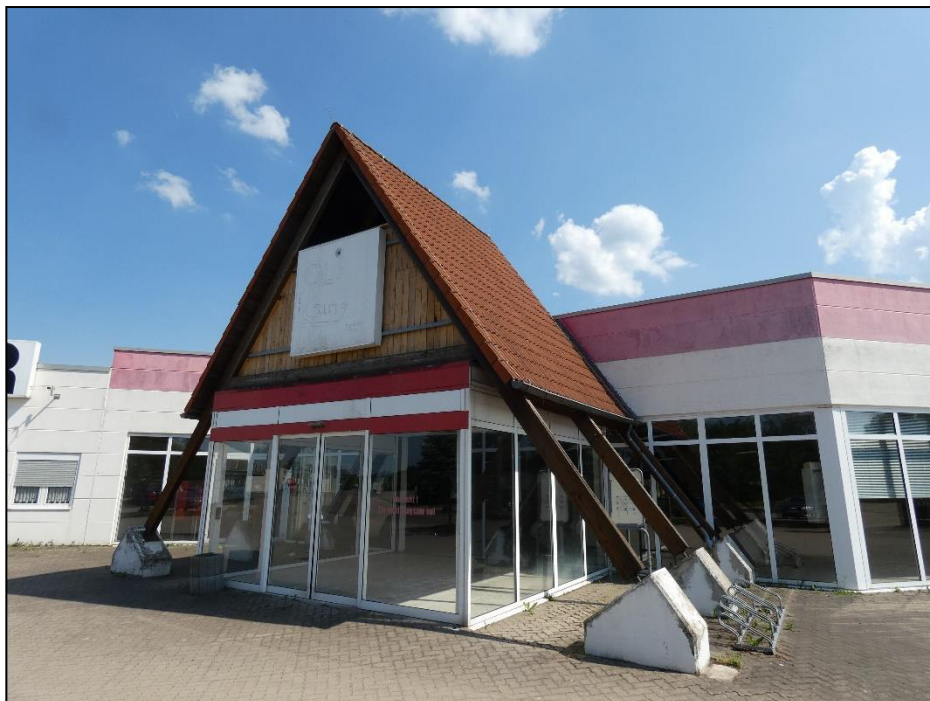
Teilobjekt 5 wurde Mitte der 90er Jahre errichtet und gehört damit zu den jüngeren Gebäuden im Plangebiet. Der funktional gestaltete Flachbau ist ca. 5 m hoch und wird im nordöstlichen Teil durch den Einzelhandel sowie Dienstleistungsbetriebe genutzt. Die geschlossene Fassade besteht zu etwa gleichen Teilen aus Beton und Glas. Zwischen dem Dachabschluss aus gekantetem Blech und der Fassade besteht ein Spalt, für welchen eine Nutzung als Tagesversteck durch Fledermäuse denkbar ist. Demgegenüber ist die bauliche Höhe recht gering. Zudem wird ein potenzieller Anflug an der nordöstlichen und nordwestlichen Seite durch eine vorgelagerte Glasüberdachung behindert. Aufgrund dessen wird für diesen Bereich eine Nutzung der Spaltenstrukturen durch Fledermäuse als unwahrscheinlich eingeschätzt. Bei den übrigen Fassadenabschnitten ohne die vorgelagerte Glasüberdachung ist eine Nutzung der Traufabschlüsse als Tagesversteck durch Fledermäuse nicht auszuschließen. An der nordwestlichen Fassade befindet sich ein baulich auskragender Eingangsbereich mit einem Satteldach aus Holz (vgl. Bild 8). Die Giebelseiten sind zu großen Teilen unverkleidet, wodurch Einflüge von Vögeln möglich sind. Direkte Hinweise auf eine Nutzung durch die vorgenannte Artengruppe ergaben sich jedoch nicht.

Bild 8: TO 5
Eingangsbereich mit Satteldach

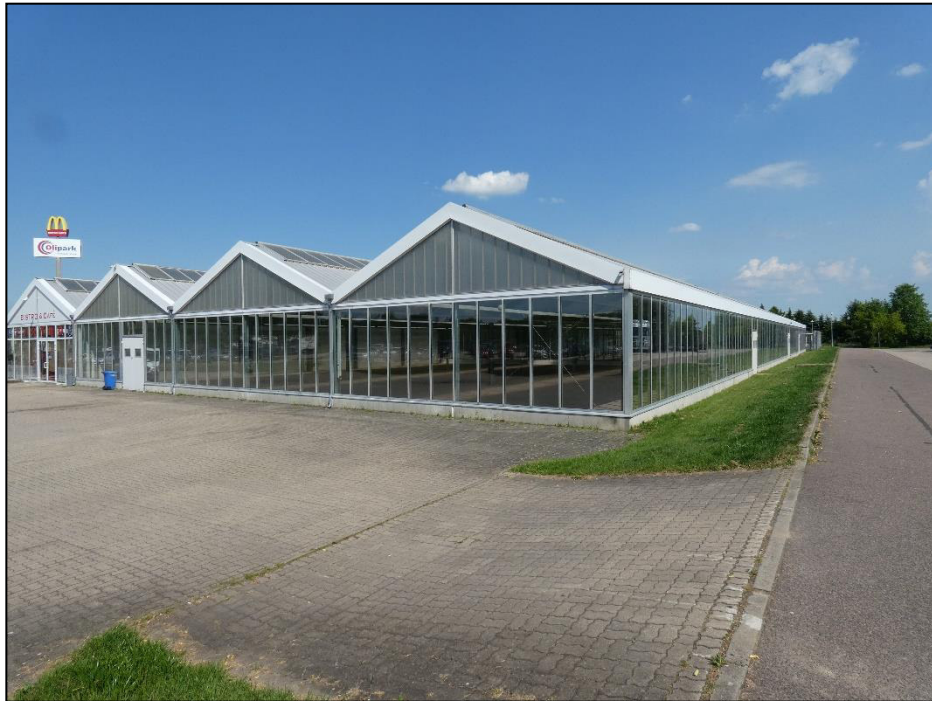
Bei Teilobjekt 6 handelt es sich um einen fast vollständig verglasten Anbau an Teilobjekt 5 (vgl. Bild 9), welcher aufgrund der baulichen Gestaltung separat betrachtet wurde. Das Gebäude ist ebenso wie der südwestliche Teil von TO 5 leerstehend und ungenutzt. Die jeweils untere Hälfte

der Dachflächen ist aus Trapezblech gestaltet. Am gesamten Gebäude waren keine direkten oder indirekten Hinweise auf faunistische Quartiere festzustellen.

Bild 9: TO 6
Verglaster Anbau an TO 5

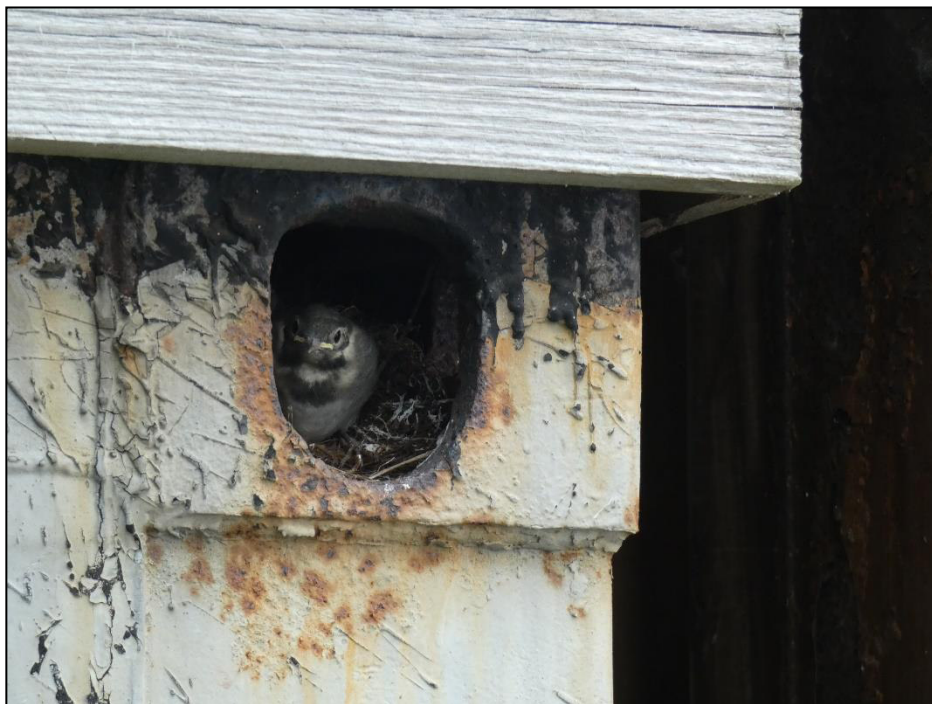
Dieses als Lager genutzte Teilobjekt umfasst zwei ISO-Container sowie ein ca. 4 m hohes schuppenartiges Gebäude im Innenhof von TO 5. In den Eckbeschlägen der Container wurden insgesamt zwei Nester von Nischenbrütern angetroffen. Eines dieser Nester war von einer jungen Bachstelze (*Motacilla alba*) besetzt (vgl. Bild 10).

Bild 10: TO 7
Besetztes Nest in Eckbeschlag des Containers

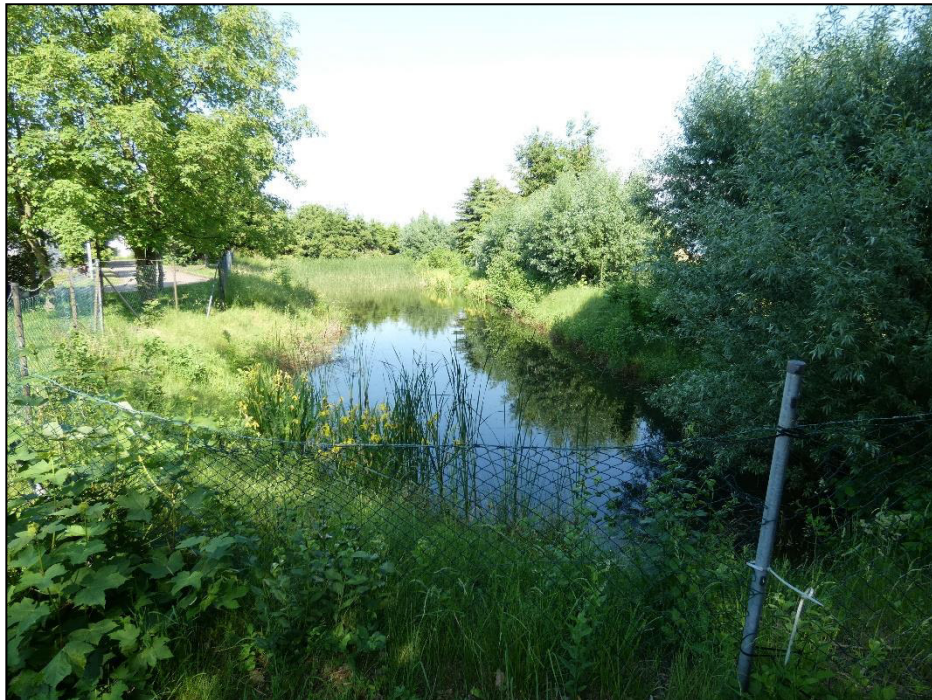
Am südlichen Rand befindet sich ein Stillgewässer, welches zur Entnahme von Löschwasser genutzt wird (vgl. Bild 11). Das Gewässer verfügt über einen Zu- und Ablauf. Der Uferausbau ist auf Wabenplatten im Bereich des Zulaufs beschränkt. Im Rahmen der Begehung war festzustellen, dass sich unmittelbar am Gewässerrand ein naturnaher Uferbereich mit Sumpf-Schwertlilie (*Iris pseudacorus*), Flatter-Binse (*Juncus effusus*) und Kleinblütigem Weidenröschen (*Epilobium parviflorum*) entwickelt hat. Die Gehölzarten der Ufervegetation umfassen Feld-Ahorn (*Acer campestre*), Berg-Ahorn (*Acer pseudoplatanus*), Birke (*Betula pendula*), Weißer Hartriegel (*Cornus alba*), Eingriffeliger Weißdorn (*Crataegus monogyna*), Gewöhnlicher Spindelstrauch (*Euonymus europaeus*), Gemeine Esche (*Fraxinus excelsior*), Echte Walnuss (*Juglans regia*), Hunds-Rose (*Rosa canina*) und Silber-Weide (*Salix alba*).

Im östlichen Teil ist ein Verlandungsbereich in Form eines Röhrichs aus Schmalblättrigem Rohrkolben (*Typha angustifolia*) vorhanden. Des Weiteren weist das eutrophe Gewässer eine umfangreiche Unterwasservegetation mit Dichtblättriger Wasserpest (*Egeria densa*) und Fischbesatz (Goldfische) auf. Ebenso wurden Amphibien (Grasfrosch) angetroffen, wodurch eine Nutzung als Laichgewässer zu konstatieren ist. Die angetroffene Fauna wird zudem durch Libellen (Azurjungfer) und Insekten (Wasserläufer) ergänzt.

Eine Biotopfeststellung durch die untere Naturschutzbehörde des Landkreises Mittelsachsen am 05.08.2019 ergab, dass es sich um ein besonders geschütztes Biotop im Sinne von § 30 BNatSchG handelt (Biotoptypen 04.01.210 Naturnahes ausdauerndes nährstoffreiches Kleingewässer (SKR) - ca. 1215 m² und 04.07.220 Röhricht eutropher Stillgewässer (SVR) , Nebencode SKR – ca. 255 m².

Bild 11: Löschwasserteich

Im Zuge der Bautätigkeit ist ein erhöhtes Verkehrsaufkommen durch Baufahrzeuge auf der südlichen Umfahrung des Olipark zu erwarten. Aufgrund der dokumentierten Nutzung des Löschwasserteiches durch Amphibien ist zur Vermeidung von Individuenverlusten ein Einwandern Selbiger in das Baufeld zu unterbinden. Hierfür ist vor Baubeginn im Bereich des Löschwasserteiches entlang der befestigten Flächen (Umfahrungsstraße südlich des Oliparks) ein Amphibienschutzzaun zu errichten und bauzeitlich zu unterhalten.

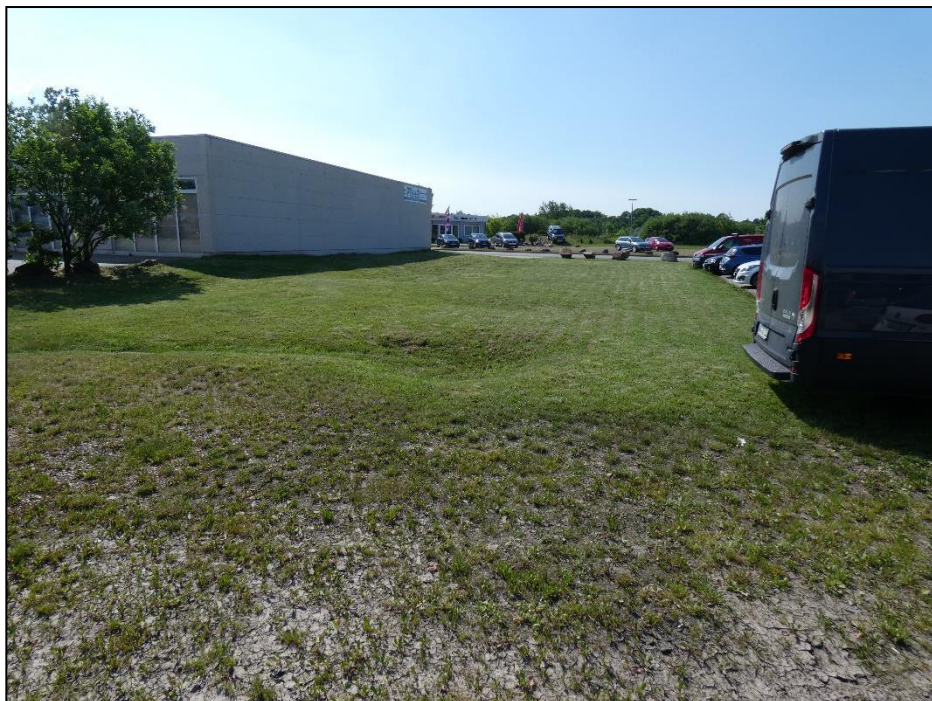
Die umgebenden Freiflächen der Gebäude sind durch artenarme Rasenflächen (Scherrasen) mit Strauchbeständen und einzelnen Bäumen gekennzeichnet. Im nordwestlichen und östlichen Randbereich des Untersuchungsgebietes befinden sich größere artenarme Rasenflächen (vgl. Bild 12), welche keine geeigneten Fortpflanzungs- und Ruhestätten geschützter Arten darstellen.

Bild 12: Freifläche
Artenarmes Intensivgrünland (Scherrasen)

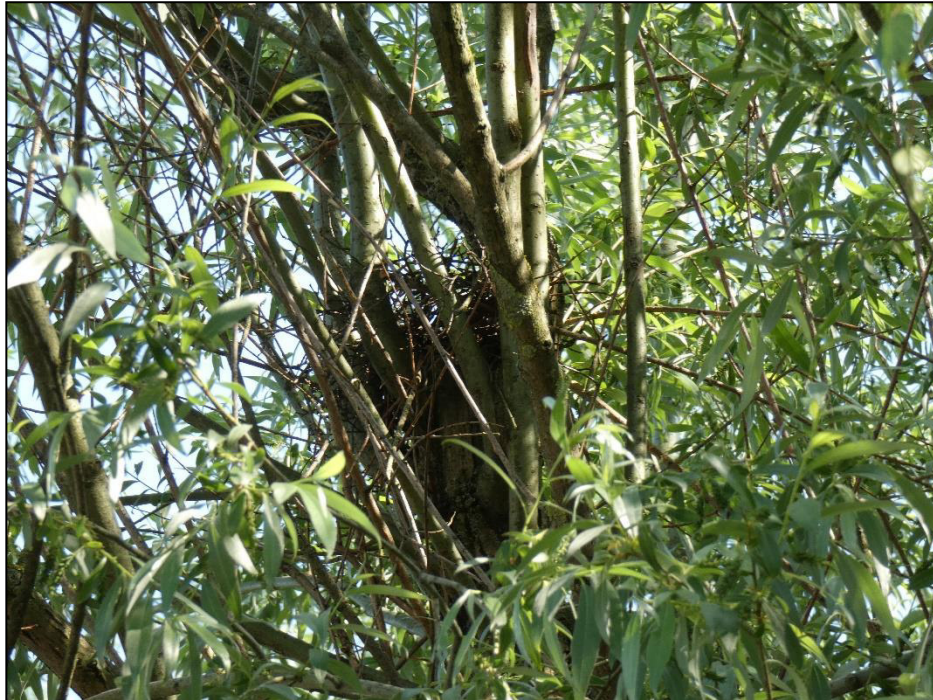
In einer Silber-Weide in der Gehölzreihe auf der Abstandsfläche südlich von Teilobjekt 6 wurde ein Nest angetroffen (vgl. Bild 13), welches augenscheinlich nicht ortstreuen Freibrütern, wie z. B. Amsel (*Turdus merula*), Elster (*Pica pica*), Gartengrasmücke (*Sylvia borin*), Rotkehlchen (*Erithacus rubecula*), Singdrossel (*Turdus philomelos*), Stieglitz (*Carduelis carduelis*), Zilpzalp (*Phylloscopus collybita*) etc. zuzuordnen ist. Die Arten legen ihr Nest in jeder Brutsaison neu an und sind außerhalb der Brut- und Aufzuchtzeiten auf diese nicht angewiesen. Somit kann durch eine Baufelddräumung im Winterhalbjahr eine Zerstörung von Fortpflanzungsstätten vermieden werden (vgl. Vermeidungsmaßnahmen, Kapitel 7.1). Eine Kompensation ist nicht erforderlich [07]. Im Umfeld des B-Plangebiets existieren zudem zahlreiche geeignete Habitatstrukturen, so dass auch beim Verlust einzelner Brutplätze die ökologische Funktion der betroffenen Lebensstätten im räumlichen Zusammenhang gewahrt bleibt.

Bild 13: Silber-Weide in Abstandsfläche im südwestl. Teil UG mit Nest von Freibrüter

Eine Kompensation des Nestes von Freibrütern ist nicht erforderlich, da diese Gilde in jeder Brutsaison neue Nester anlegt und außerhalb der Brut- und Aufzuchtzeiten auf diese nicht angewiesen ist. Im Umfeld des B-Plangebiets existieren zahlreiche geeignete Habitatstrukturen als Ausweichräume, so dass auch beim Verlust einzelner Brutplätze die ökologische Funktion der betroffenen Lebensstätten im räumlichen Zusammenhang gewahrt bleibt. Darüber hinaus stehen in den umliegenden Vegetationsräumen sowie der nah gelegenen dörflichen Ortslage von Lichtenau ebenso für (potenziell) betroffene Gebäude-/ Nischenbrüter und Fledermäuse zahlreiche Ausweichhabitate zur Verfügung.
